Atlas de odontología restauradora y periodoncia

La odontología restauradora como factor de riesgo de las enfermedades gingivoperiodontales

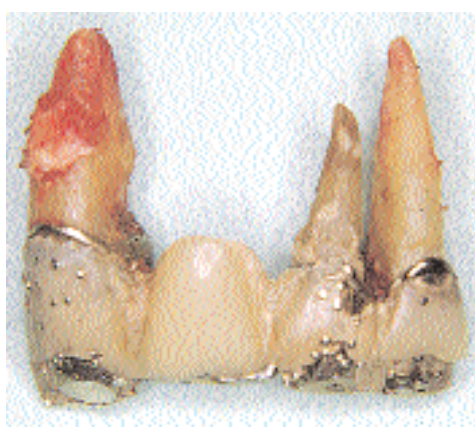
A. El fracaso de la odontología restauradora se debe con frecuencia a lesiones de tipo periodontal; por eso la odontología debe guardar ciertos requisitos para no transformarse en un factor de riesgo en la progresión de la enfermedad periodontal. **B.** Si bien es cierto que el puente tiene fallas por desgaste del material estético, su función se mantuvo hasta la pérdida de soporte periodontal.

En ambos casos se observa la falta total de ligamento periodontal en las superficies radiculares de los dientes pilares.

De lo expresado hasta el momento se desprende que la odontología restauradora incorrecta es un factor de riesgo que se debe considerar en la etiología de la enfermedad periodontal. Asimismo, la enfermedad periodontal se erige como una causa relevante en el fracaso de la odontología restauradora (figs. 1A y B, 2A, B, C y D). El fracaso se debe más a causas biológicas que a razones mecánicas.

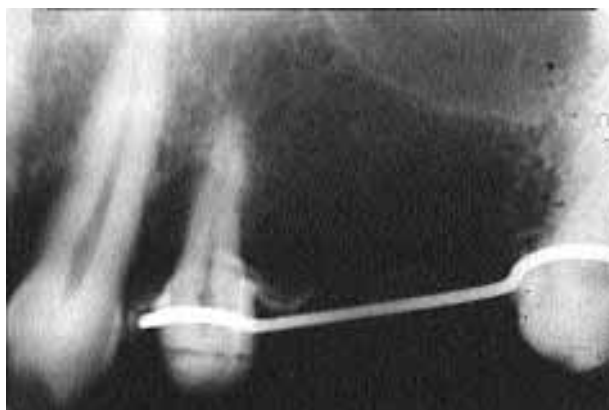
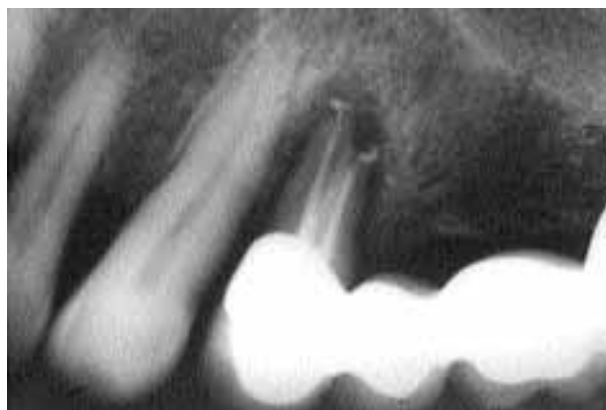
A. El tratamiento periodontal aparentemente lograba mantener al premolar y utilizarlo como diente pilar. **B.** En forma preventiva, se realizó el tratamiento endodóntico para evitar la necrosis por el tallado o el compromiso pulpar por la infección a través de los conductillos dentinarios expuestos a la luz de la bolsa.

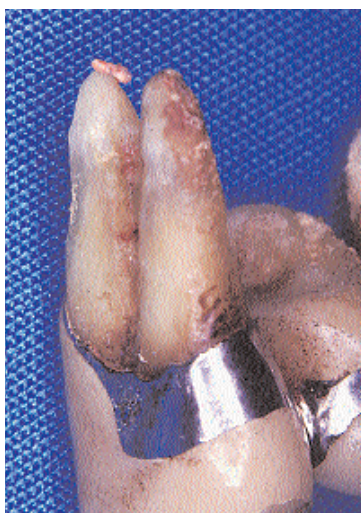
C y D. El fracaso del puente se debió a razones periodontales. Como se ve, algunas superficies radiculares mostraban un alisado correcto, mientras que en otras se observaban restos groseros de cálculo, sobre todo en las

proximidades de la furcación. Las piezas dentarias presentaban dificultades anatómicas para el raspaje y alisado radicular para alcanzar el objetivo final, esto es, la desinfección de todas las superficies radiculares.

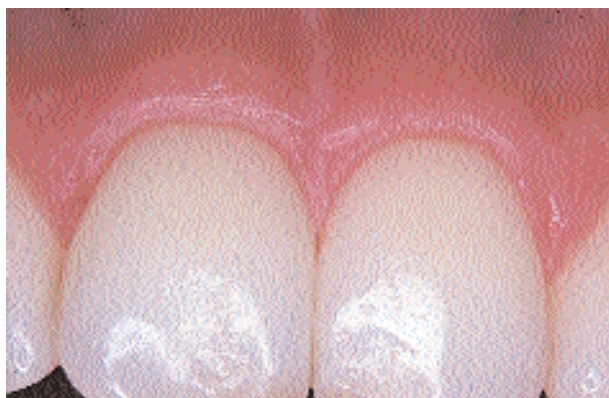
En la **encía normal** la papila llena el espacio proximal y el margen termina en forma de bisel o de filo de cuchillo. Las imágenes muestran una encía sana sobre un diente sano, con un aspecto superficial opaco, el graneado característico de la encía insertada y el aspecto liso en la encía marginal. Así se debe comenzar antes de cualquier procedimiento restaurador. La encía insertada es firme y resiliente, y está sólidamente unida al periostio del hueso alveolar. Su ancho varía según las diferentes zonas de la boca y sus dimensiones pueden cambiar en el curso de la vida. La presencia de una adecuada banda de encía insertada actúa como una barrera efectiva frente a los traumatismos de la masticación. La base fundamental de este trabajo es dar las pautas necesarias para mantener la encía sana en cuanto a su color rosa pálido, su forma de terminar, en arco cóncavo regular, en forma de bisel y consistencia firme y resiliente.

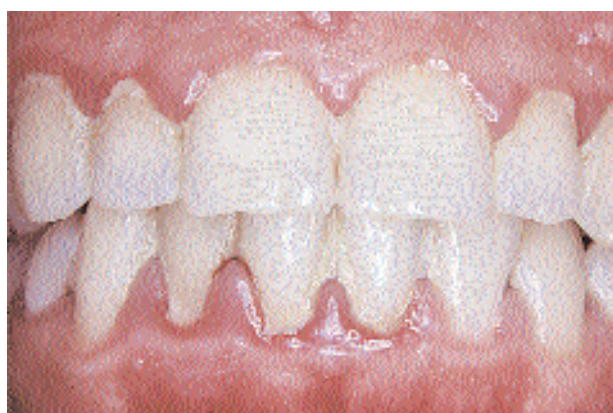
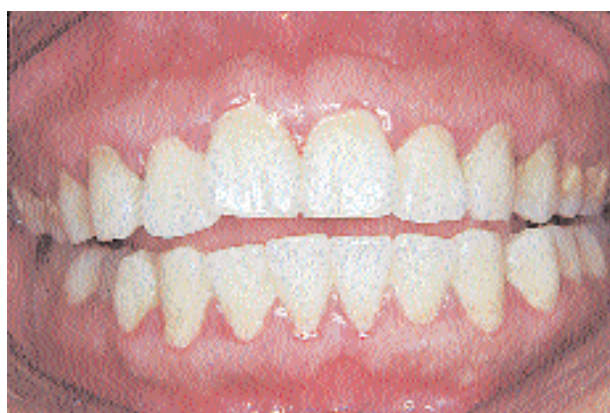
Estas imágenes de una **encía inflamada** demuestran la gran diferencia con la encía normal. La inflamación crónica la transforma en una encía de color rojo, lisa, blanda y brillante, las papilas se muestran aumentadas de tamaño y además desaparece el graneado de la encía insertada.

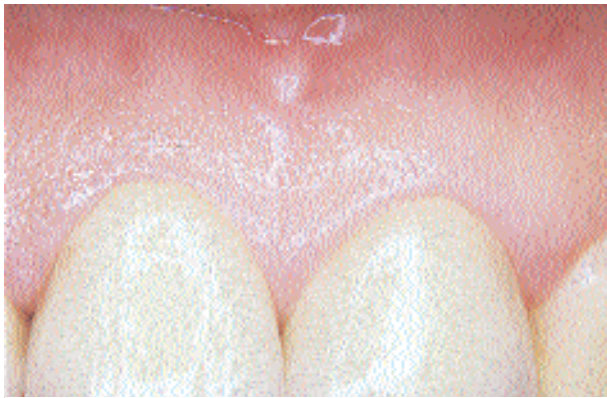
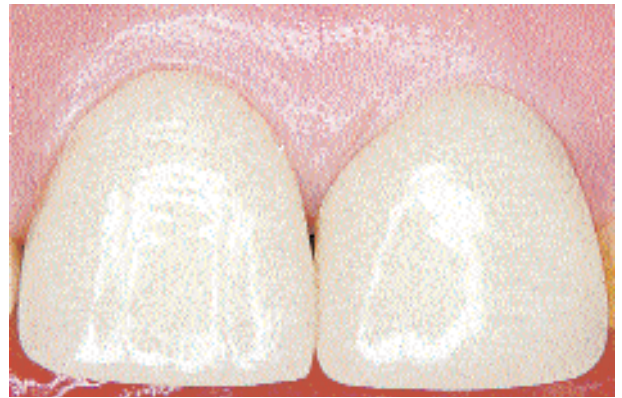
Cualquier práctica de odontología restauradora debe finalizar con la encía en estado de salud. Obsérvese el margen gingival, su forma de terminación biselada, de color rosa pálido, y el puntillado característico de la encía insertada. **A.** Imagen de una encía normal en dos coronas de porcelana, una semana después del cementado definitivo. **B.** Veinte años después, la salud gingival nos indica que las restauraciones se realizaron con criterio periodontal. No hay inflamación ni retracción del margen gingival.

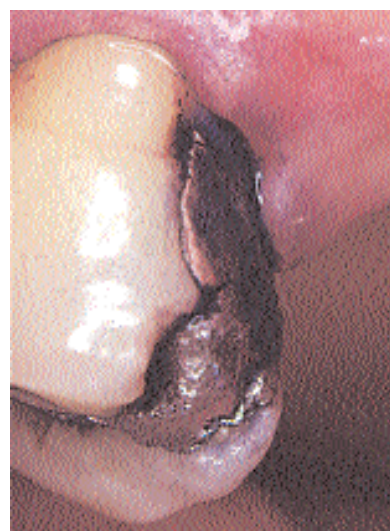
A. Amalgama desbordante; es probable que se haya realizado antes de la extracción de la pieza anterior. La falta de colocación de la cuña y/o la colocación incorrecta de la matriz permiten la aparición de obturaciones desbordantes. **B.** La inflamación en el espacio proximal entre el canino y el lateral superior es producto del atrapamiento de placa bacteriana ante la presencia de un margen desbordante. **C.** Resina compuesta desbordante en mesial del premolar superior. La imagen muestra el efecto sobre la papila interdientaria.

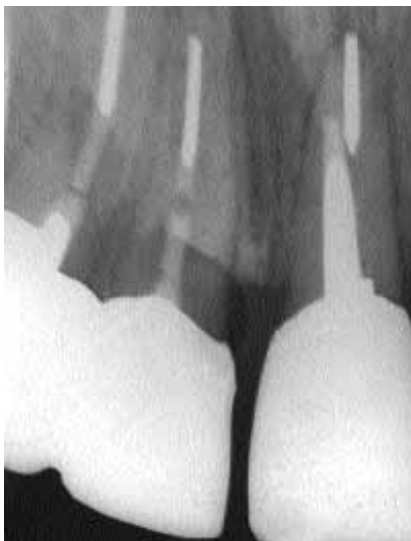
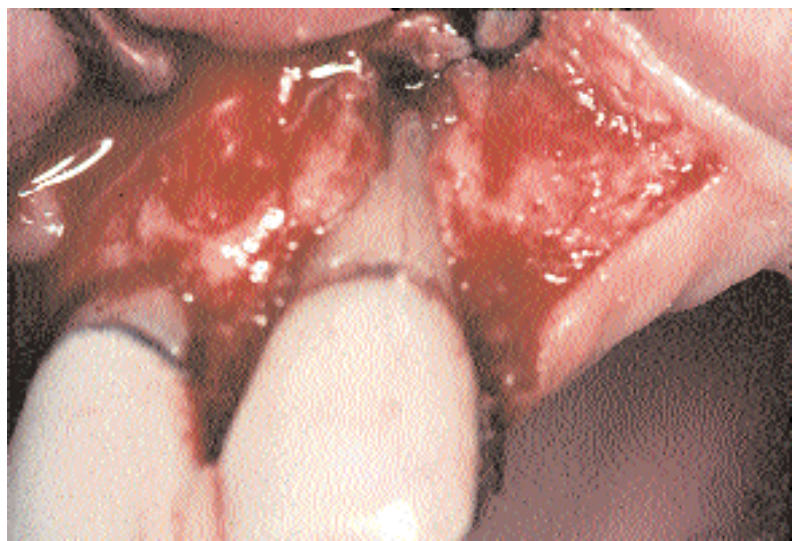
A y B. Otra forma de ligar la odontología restauradora con los tejidos periodontales son las fracturas radiculares. Se observa la pérdida ósea localizada adyacente a la línea de fractura. Los pernos gruesos, cortos, cilíndricos, son potencialmente generadores de fracturas radiculares. En este caso la pared dentaria se ve debilitada al haber generado una falsa vía en el afán de lograr un perno más largo.

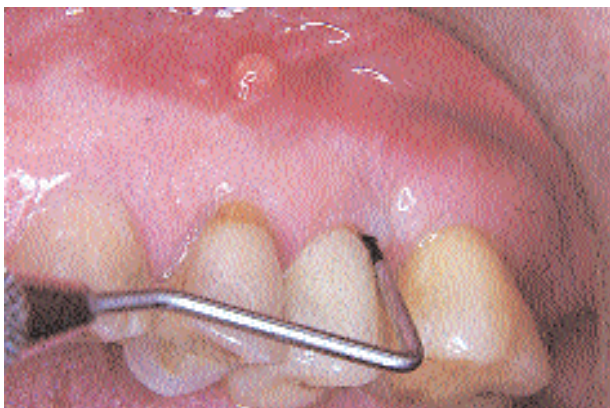
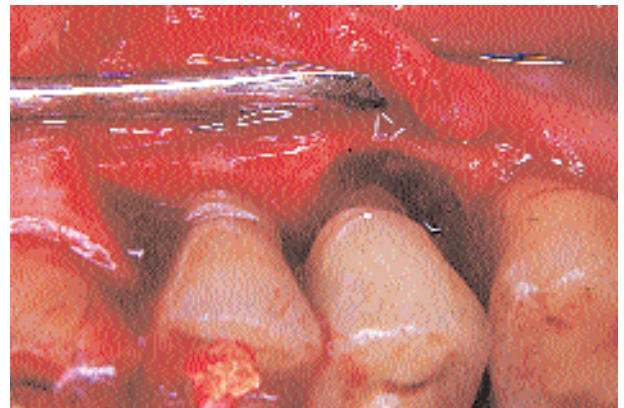
A. El diagnóstico de una fractura radicular se hace sobre la base del sondaje de la bolsa periodontal, el cual no es acompañado por la misma profundidad en los dientes vecinos. **B.** La historia de una corona con perno muñón, abscesos a repetición y la visualización de la línea de fractura y la pérdida ósea adyacente a ésta, son determinantes en un diagnóstico de fractura radicular. Se observa que en los dientes vecinos no hay pérdida ósea periodontal.

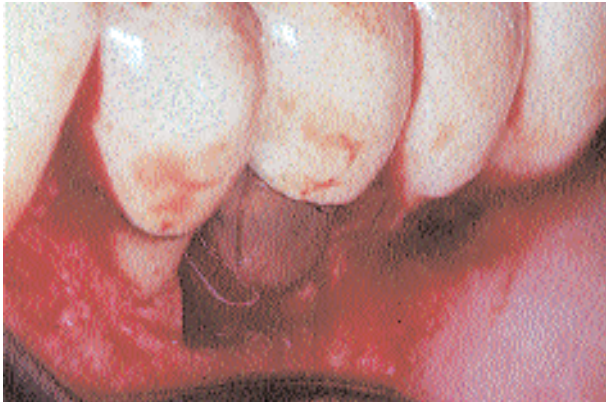
A. Visualización de la línea de fractura al elevar el colgajo. **B.** Pérdida ósea angular, típica de una lesión por fractura radicular. Su etiología es evidente. Perno excesivamente grueso y la pared debilitada.

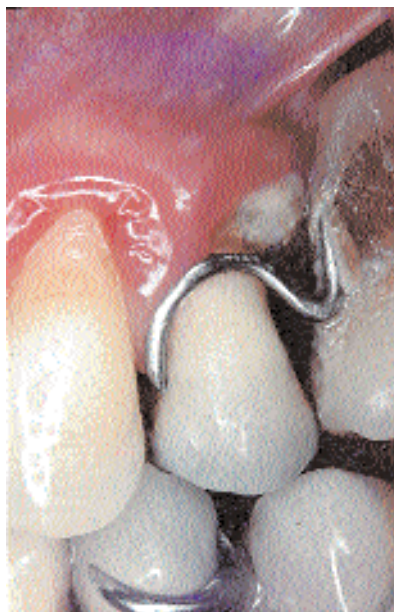
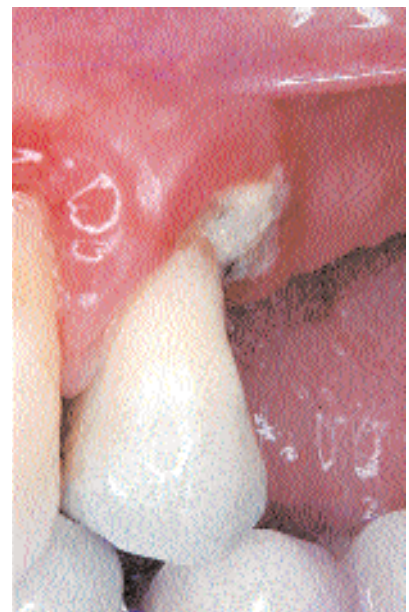
A. Una prótesis parcial removable con un brazo retentivo apoyado sobre la encía, lesionándola.

B. Sin embargo la lesión periodontal es provocada por la presencia de placa y cálculo, como se puede apreciar en la imagen.

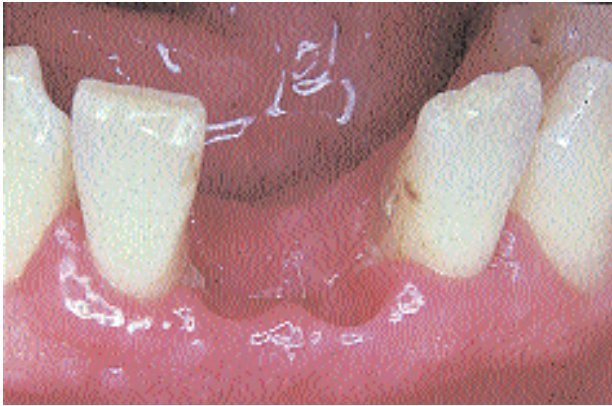
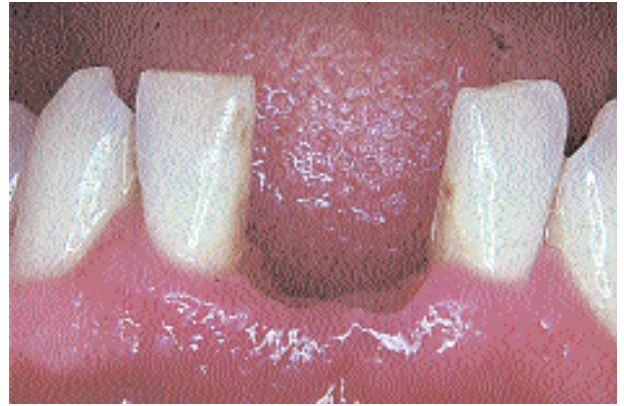
Lesión periodontal producida por la compresión de una prótesis parcial removible que carecía de apoyos oclusales. **A.** Vista oclusal. **B.** De frente.

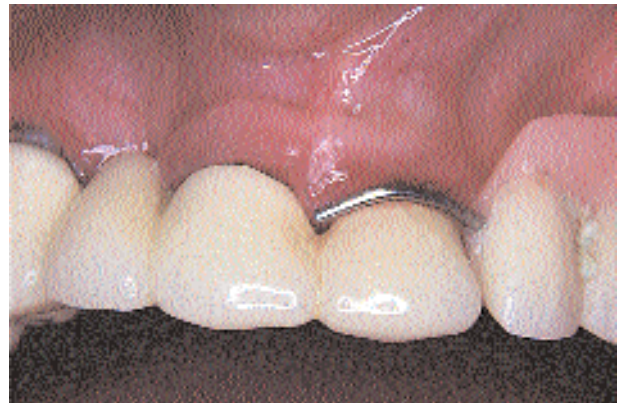
En esta paciente existen varios factores de riesgo. **A.** Masa deacrílico sin forma, ni espacios proximales adecuados, en reemplazo de coronas individuales. La respuesta gingival al acúmulo de placa bacteriana no se hace esperar. **B.** Brazo retentivo sobre el margen gingival. Es obvio que la prótesis carece de apoyos oclusales. Véase capítulo 5.

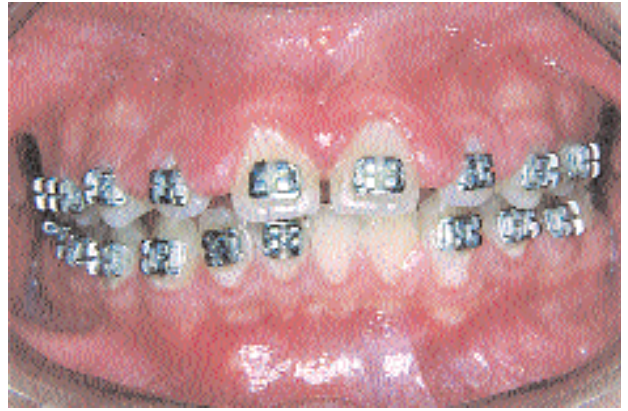
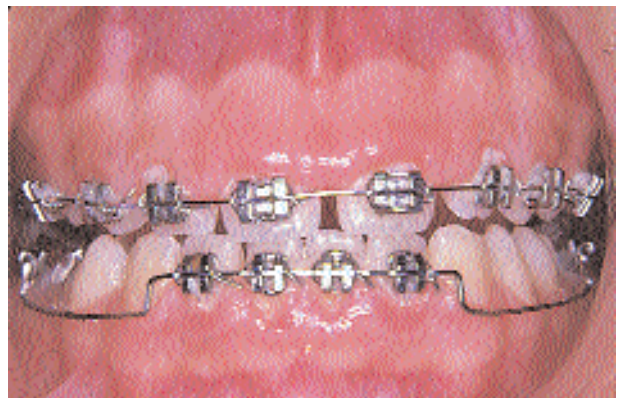
A, B y C. Gingivitis marginal crónica provocada por la presencia de placa bacteriana. Los elementos que conforman el tratamiento de ortodoncia favorecen a la retención de placa, esto sumado a una higiene deficiente, desencadenan el proceso inflamatorio, por ende la "gingivitis marginal crónica". En algunos pacientes la encía se presenta con consistencia fibrosa y su tratamiento indica la práctica de una gingivectomía. Véase capítulo 12.

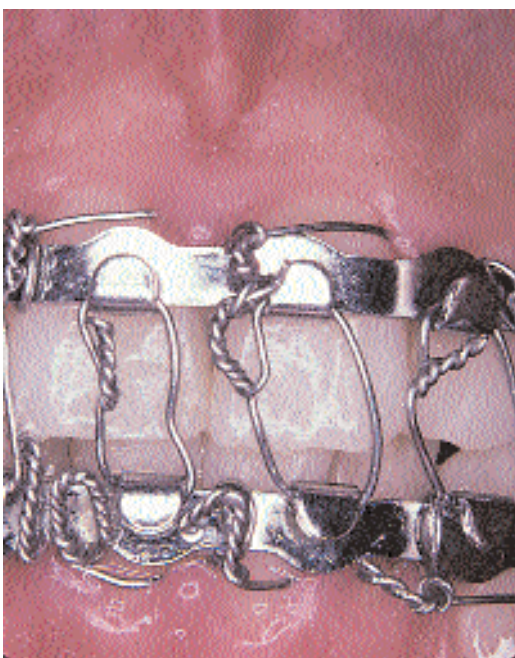
Fig. 1-20

La colocación de aparatos de ortodoncia no siempre implica lesión gingival. En este caso, el bloqueo de una articulación por fractura mandibular no involucró necesariamente la inflamación de la encía. El paciente mantuvo los dientes libres de placa con el cepillado y buches de corhexidina.

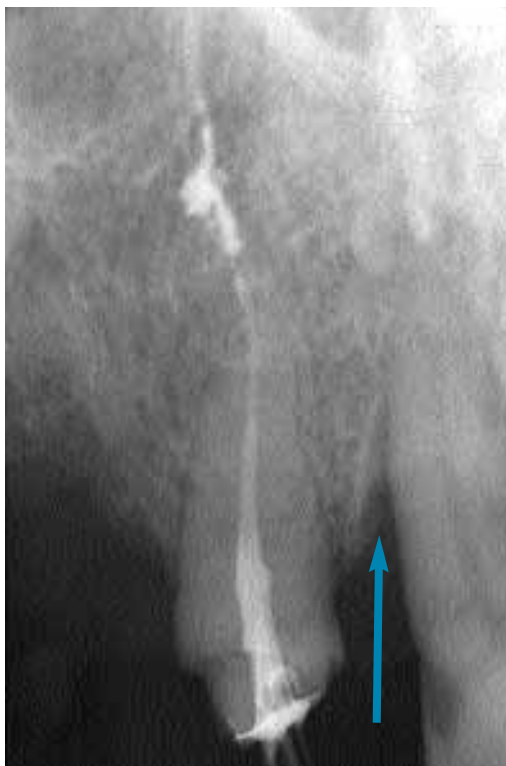
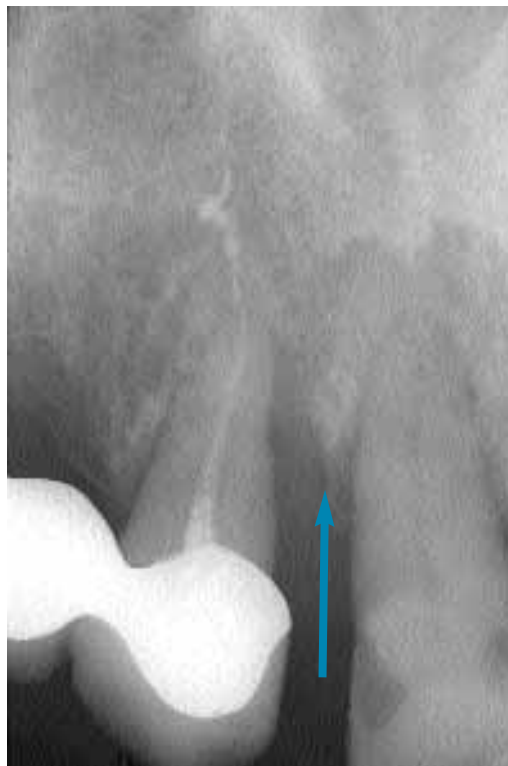
A. Pérdida ósea vertical. Esta radiografía fue rescatada entre las muchas que formaban parte de la historia clínica del paciente. Se puede observar en el momento del tallado que la lesión periodontal está presente en mesial del canino superior. **B.** Un año después, el paciente fue derivado para el tratamiento periodontal luego de cementar el puente. Se observa gran destrucción ósea proximal, y cambio de posición de las piezas dentarias. Obviamente, el aumento de pérdida ósea y de inserción podría haberse evitado haciendo el tratamiento en el momento oportuno, esto es, antes de cualquier tratamiento restaurador.

Los tejidos periodontales deben permanecer en estado de salud previamente a cualquier procedimiento restaurador. En la figura 1-21A y B se observan las consecuencias de derivar al paciente después de realizado un puente fijo.

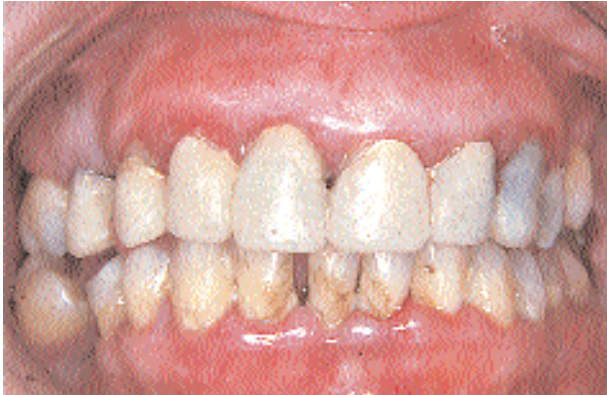
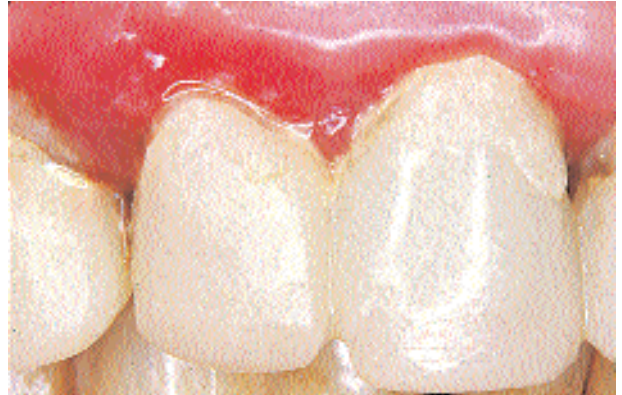
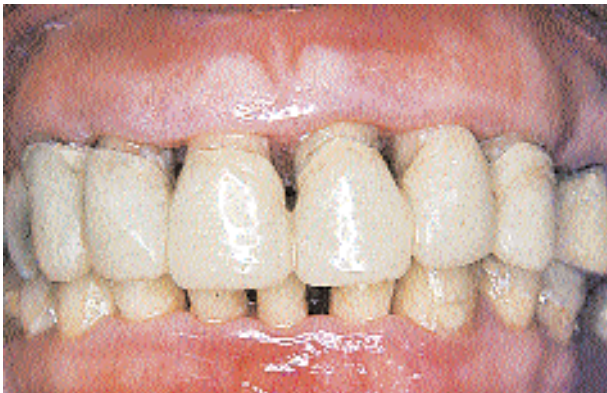
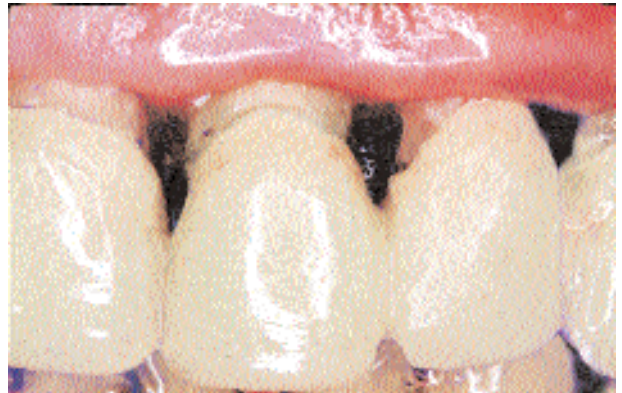
A. Provisorio sin criterio periodontal. **B.** Con más aumento, se observa el gran proceso inflamatorio en la encía marginal, en especial entre el incisivo central y el lateral. El margen gingival inflamado impide tener seguridad de la ubicación del margen de la preparación, lo que no permite asegurar que por retracción se visualice el margen de la corona en el futuro. Se indicó el raspaje y alisado radicular y el reemplazo del provisorio por otro con criterio periodontal. **C.** Provisorio con mejor criterio periodontal que el anterior. En estos momentos se puede completar el raspaje y el alisado, así como las cirugías, si fuesen necesarias. **D.** Espacios proximales adecuados para permitir la higiene interproximal. Esto, sumado a la adaptación correcta de los márgenes, nos muestra que la tendencia hacia la curación es evidente. Queda ahora, en la evaluación postterapia básica, si en la terapia complementaria se realiza un nuevo raspaje y alisado o es necesaria alguna cirugía periodontal.

El caso de la figura 1-22A, B, C y D, permite demostrar cómo el conocimiento de los tejidos periodontales hace cambiar el concepto de toda la odontología. La encía sangraba fácilmente, había dificultades para mantener una higiene bucal correcta, especialmente a nivel de los espacios proximales.

Este cambio del aspecto permite demostrar que el tratamiento restaurador depende de la normalización de los tejidos periodontales. La retracción posraspaje visualiza el margen de la corona. Una vez que se ha completado el tratamiento periodontal y se ha esperado el tiempo de maduración adecuado, se puede ubicar el tallado en el lugar apropiado y reducir al máximo la posibilidad de retracción del margen (véase cap. 9).

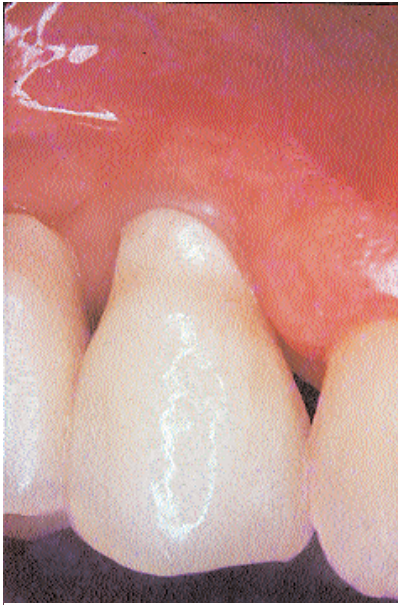
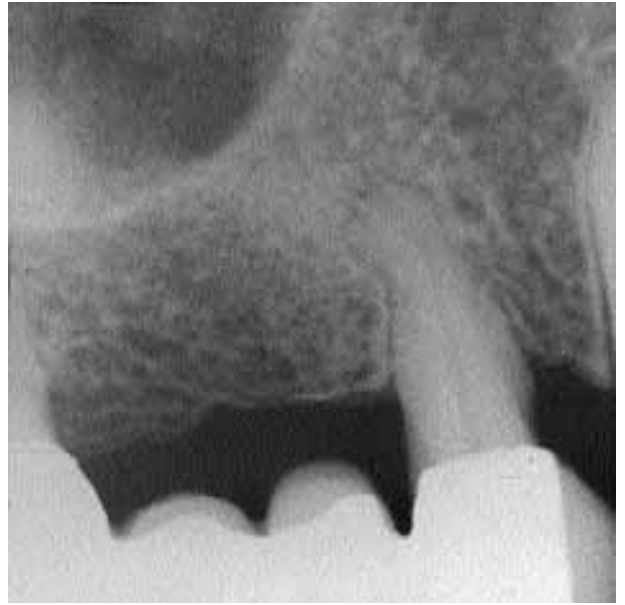
E. Con gran aumento, el pilar anterior. Un año después del cementado definitivo (1986). **F.** 3 años después (1988), radiografía que indica la detención de la pérdida ósea. Se observa pulpa viva. No hay manifestaciones de sobrecarga en el periodonto de inserción. El espacio periodontal es correcto. Se observa la correcta adaptación de los márgenes

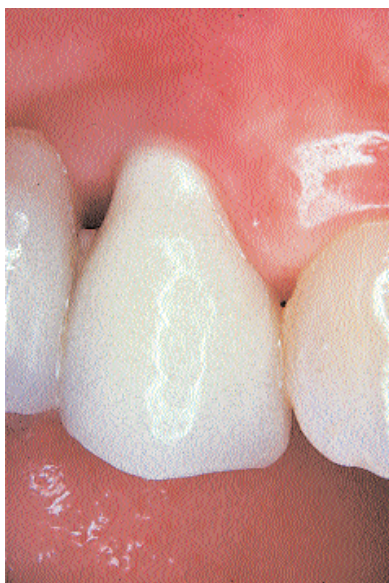
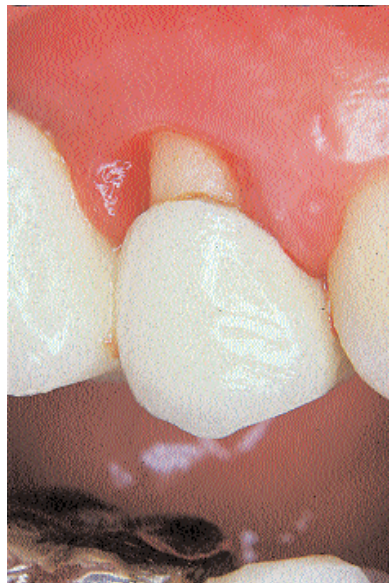
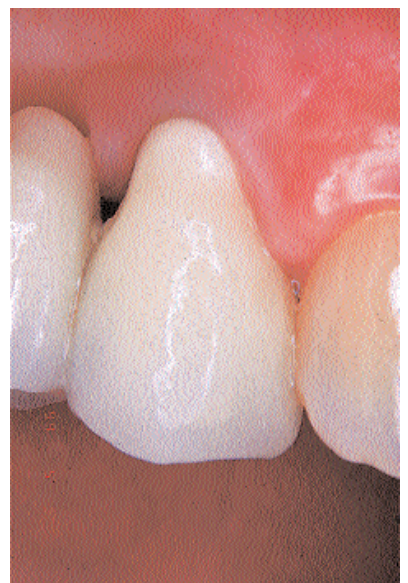
G. 10 años después (1995). Imagen tomada tal como se recibe al paciente en las visitas de la terapia periodontal de soporte, sin ningún tipo de preparación ni profilaxis para mostrar la realidad de los cuidados personales de cada paciente. La encía se mantiene sana y no se ven signos de retracción del margen gingival. **H.** Preoperatorio (1985). Al recibir al paciente. **I.** Posoperatorio 15 años después (2000). Se conserva la salud gingivoperiodontal. El margen gingival se mantiene sin modificaciones.

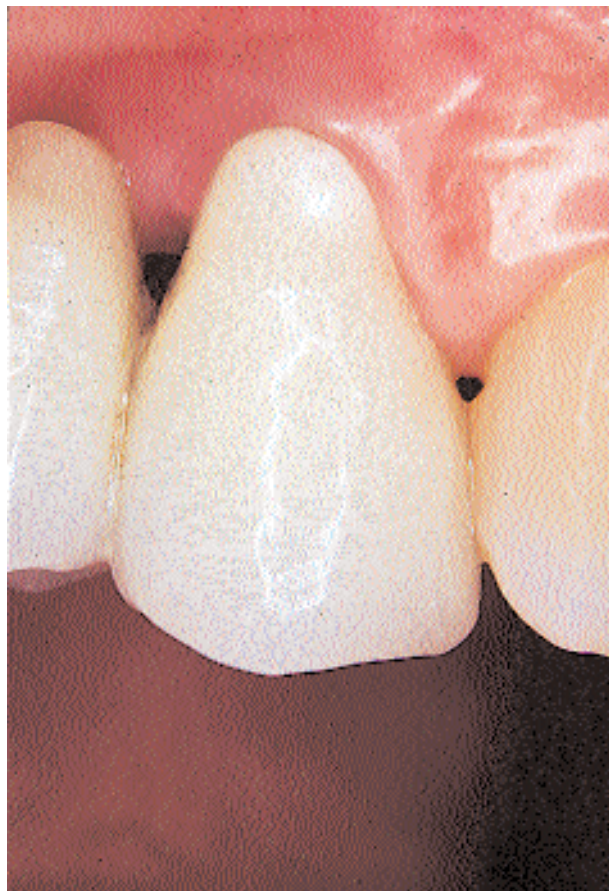
J. 16 años después (2001). **K.** 17 años después (2002).
